Meetlocatie  
Adres/Plaats

Nr. 7  
Maldenhof/Amsterdam

# Infrarood Opname Amsterdam

## **2 Aanleiding tot infrarood opname en woninginspectie**

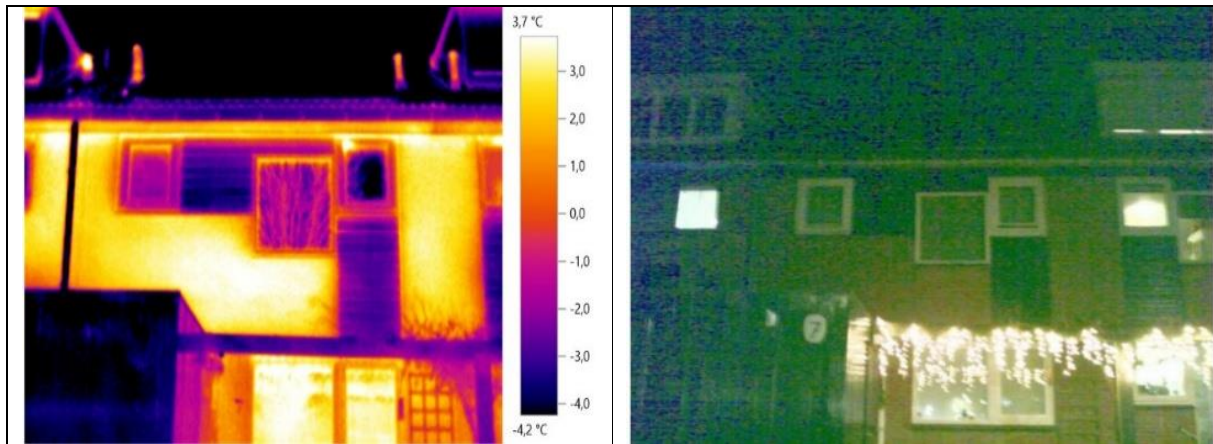
## Foto 1

Voorzijde buiten, 1e etage.

De vel geel/wit gekleurde plekken op deze foto laten warmte lekken zien.

Onder het raam zal vermoedelijk aan de binnenkant een radiator geplaatst zijn, waar geen radiatorfolie is aangebracht, waardoor de warmte naar de buitenmuur uitstraalt.

Met name de rand onder de dakgoot kan wijzen op een niet goede afdichting tussen de buitenmuur en zoldervloer.

Wat de muur betreft, lijkt de spouwmuur onvoldoende geïsoleerd te zijn.

Een vervolgccontrole van de spouwmuurisolatie is aan te raden en wat de ramen betreft, is het verstandig om de afstelling van de ramen en rubbers te controleren of de raamrubbers aan vervanging toe zijn.

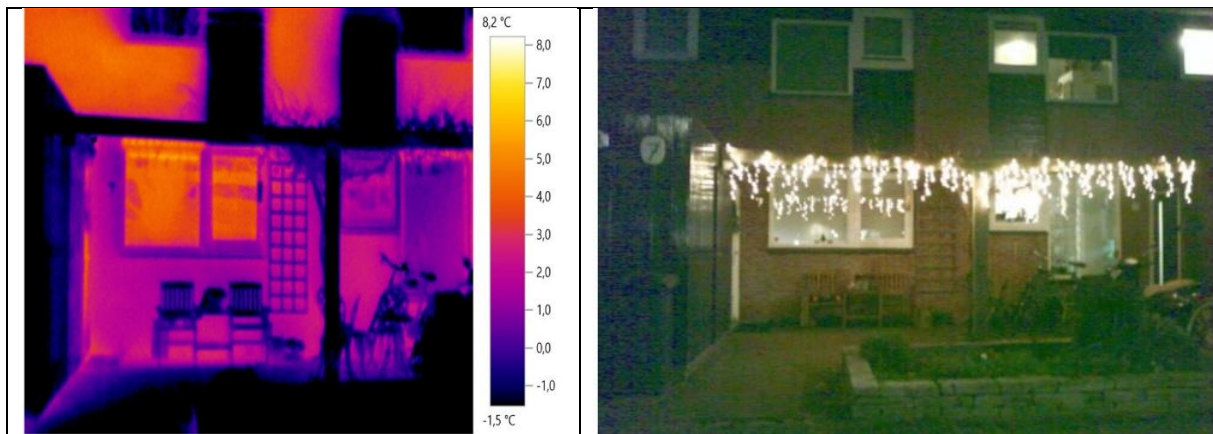
## Foto 2

Voorzijde buiten, begane grond.

Bij deze foto vallen 2 dingen op:

1: Bij de voordeur/muurzijde links op de foto is een warmte lek zichtbaar,

2: Het warmtelek is ook zichtbaar aan de onderkant van de voordeur tot halverwege de niet verwarmde aanbouw naast de voordeur.

Bij de aanbouw en voordeur zou gekeken moeten worden, of een betere isolatie is aan te brengen.

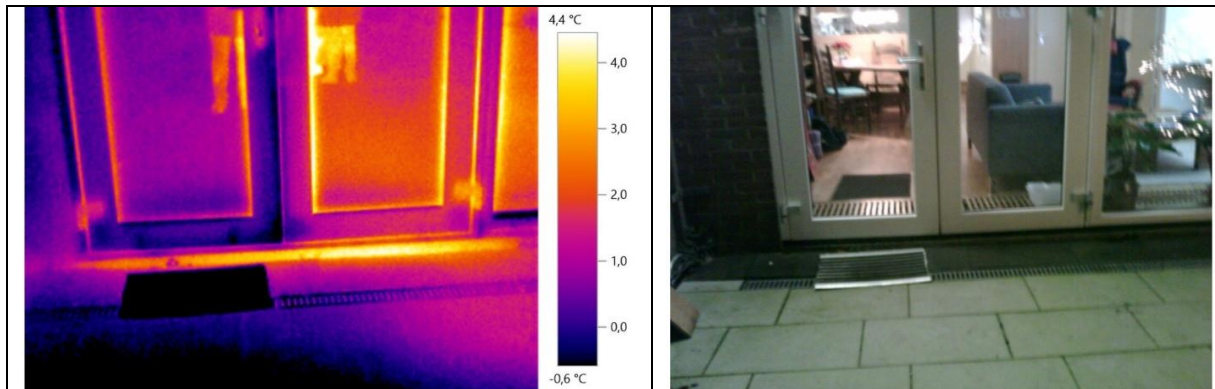
## Foto 3

Achterzijde buiten, begane grond.

Bij de openslaande deuren zijn met name aan de onderkant en rechterzijkant vel geel gekleurde vlakken te zien die duiden op warmtelekken.  
De geel gekleurde vlakken bij de raampartij in het kozijn, zijn geen warmtelekken maar een reflectie van het metalen frame tussen het dubbelglas.

Bij de openslaande tuindeuren moet de afstelling gecheckt worden en of de deurrubbers mogelijk aan vervanging toe zijn. Ook de aangebrachte isolatie onder aan het kozijn, waar de deuren in zijn geplaatst, kijken of dit verbeterd kan worden.

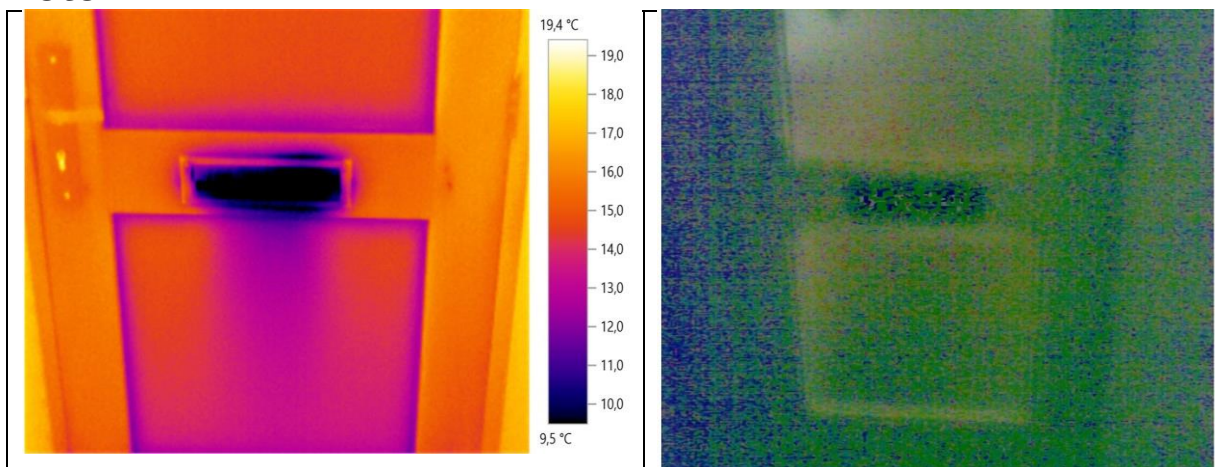
## Foto 4

Voordeur binnen.

Bij de brievenbus is duidelijk een donkerblauwgekleurde koudebrug/infiltratie te zien.

Spreekt voor zich. Advies is de brievenbus te repareren of te vervangen.

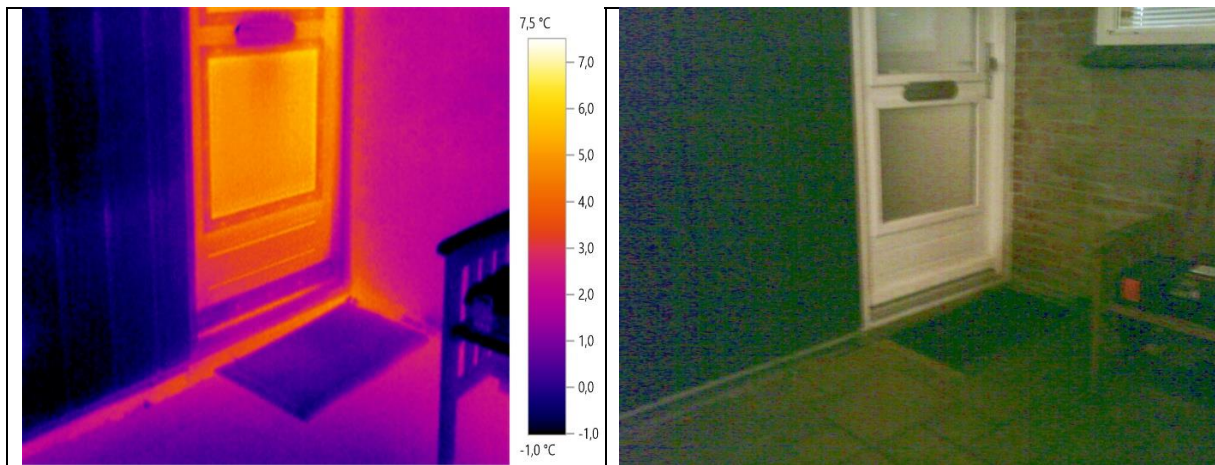
## Foto 5

Voordeur buiten.

Aan de buitenkant bij de voordeur zijn rond de deur en het kozijn warmte lekken zichtbaar.

Controleer de voordeur of de kozijn en deurrubbers aan vervanging toe zijn. Laat de afstelling van de deur controleren en plaats een tochtstrip onderaan de voordeur.

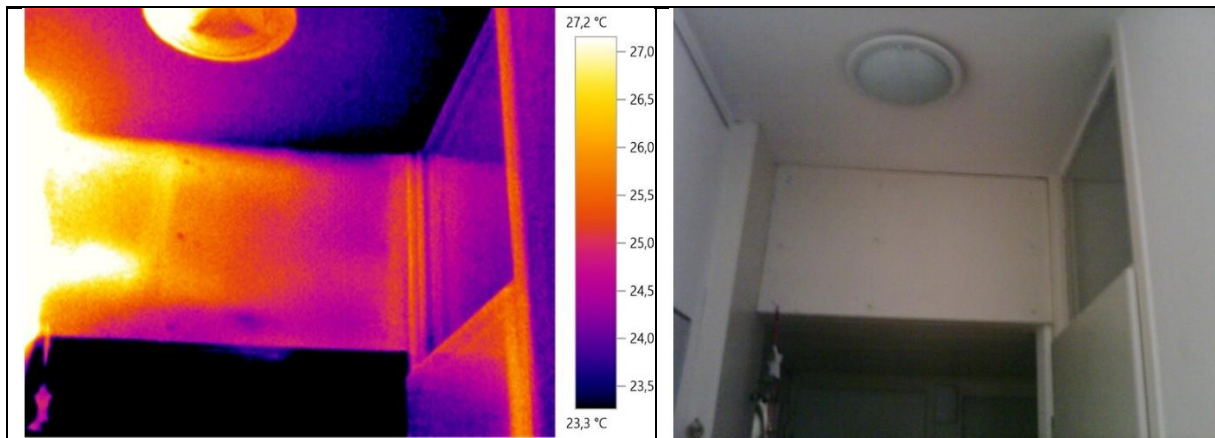
## Foto 6

Entree/hal richting aanbouw.

In de rechterbovenhoek op de foto, is op het plafond met de aansluiting deurkozijn een donkerblauw vlak te zien dat duidt op een koudebrug.

In de hal op het plafond bij de overgang naar de aanbouw, zou sprake kunnen zijn van een bouwtechnische fout waardoor de kou van buiten naar binnen kan dringen. Dit kan ook verklaren dat het in de entree/hal het soms tochtig aanvoelt. Advies is om dit door een bouwkundig deskundige te laten onderzoeken.

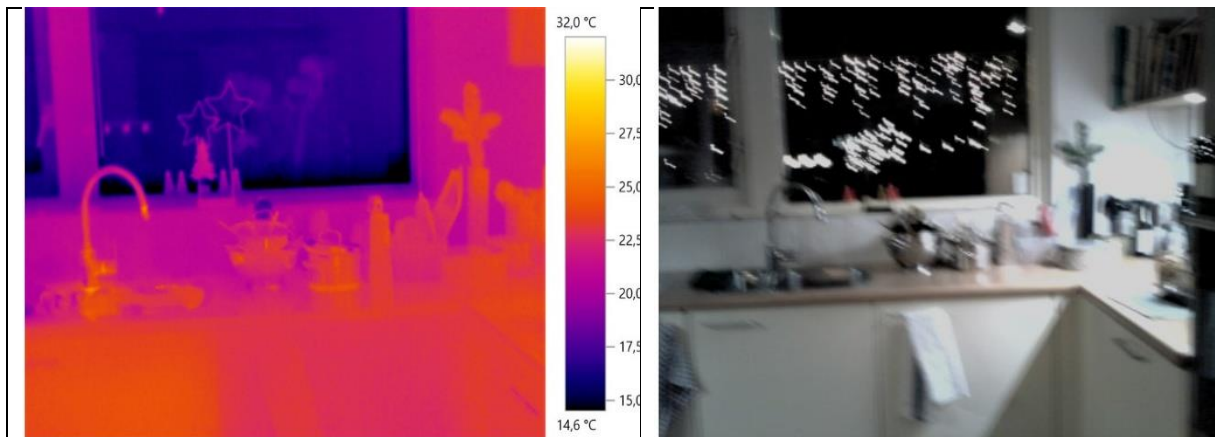
## Foto 7

Keukenraam.

De donkerblauwe strook onderaan en aan de zijkant van het raam is een koude reflectie van het metaal dat tussen het HR glas is aangebracht.

Hier zou ook sprake kunnen zijn dat niet overal bij het raamkozijn voldoende werd geïsoleerd of werd dicht gekit tussen het raamkozijn en buitenmuur. Advies is om dat te controleren.

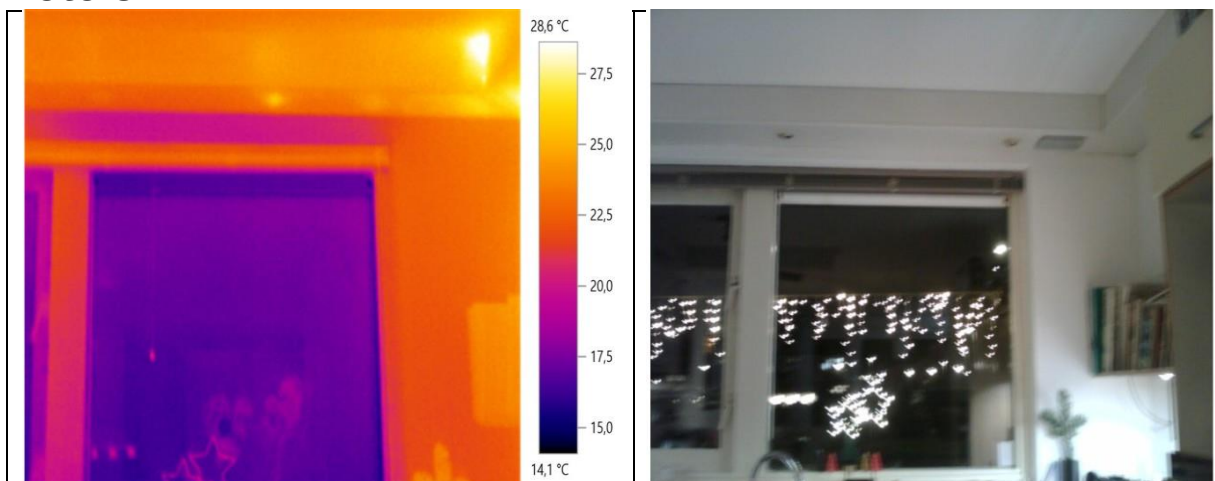
## Foto 8

Keukenraam bovenkant.

Net als bij foto 7, is ook hier sprake van een koude reflectie op het metalen frame van het HR glas.

Hier geldt hetzelfde als bij foto 7.

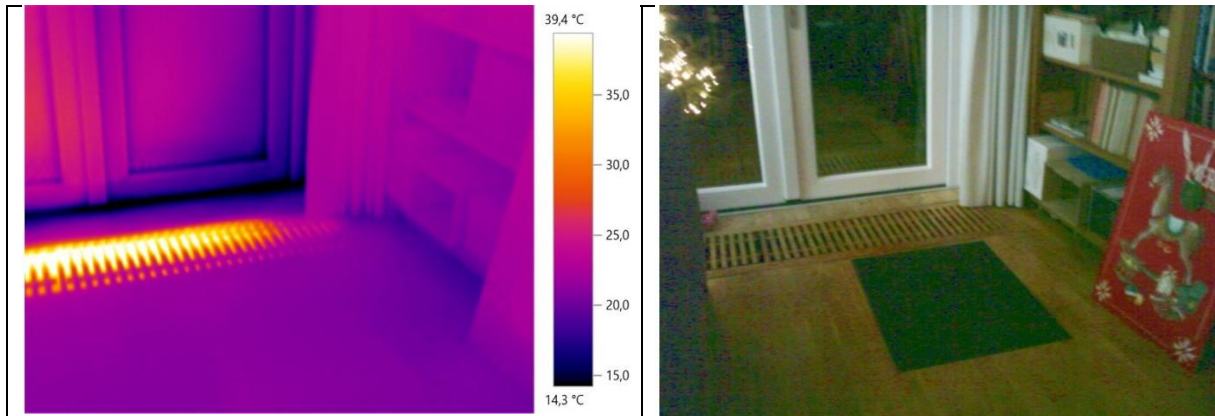
## Foto 9

Woonkamer tuinkant.

Er zijn op deze foto2 dingen die opvallen:

1. De convectorputverwarming doet zijn werk goed.
2. Onderaan het kozijn van de openslaande tuindeuren is een donkerblauwe strook te zien van een infiltratie van kou.

Bij de pui met de openslaande deuren van de woonkamer naar de tuin is het verstandig om de aansluiting overgang tussen kozijn en vloer te controleren of alles tocht dicht is.

Ook de rubbers van de openslaande deuren dienen gecontroleerd te worden of deze aan vervanging toe zijn.

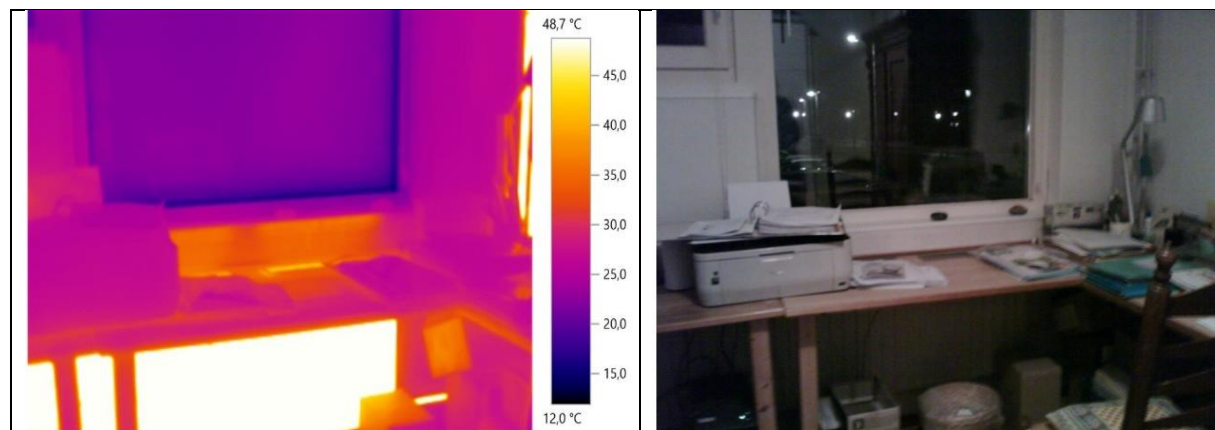
## Foto 10

Kamer 1e etage.

We zien op deze foto dat er bij het raam een donkerblauwe strook rondom het raam, die op een koude infiltratie lijkt.

Dit is slechts een koude reflectie van de metaalstrook in het HR glas.  
ook zien we dat onder de werktafel de verwarming zijn best doe

In verband met een betere luchtcirculatie is het verstandig om het buro op deze kamer, indien mogelijk wat naar voren te halen en de radiator mogelijk aan de bovenkant vrij te houden.

Hiermee vermengt de opstijgende warme lucht zich beter met de koude lucht.
