| Meetlocatie | :Mijndenhof 141 |
| Postcode en plaats | :1106GG Holendrecht Oost |
| Datum IR-opname | :27-12-2025 |

## Infrarood Opname Amsterdam

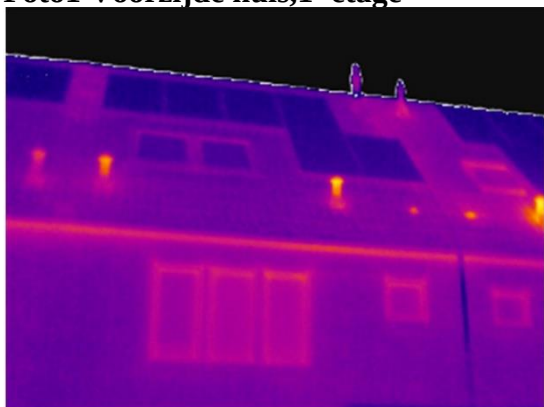
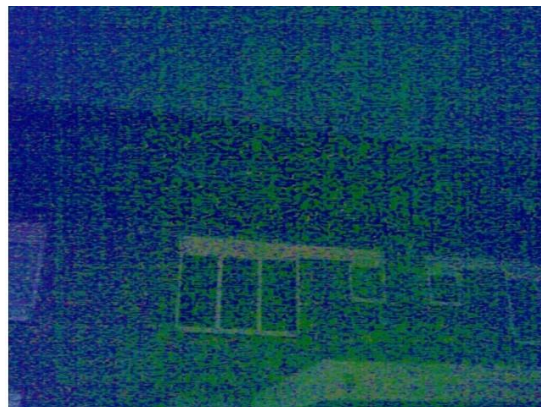
## Foto1 Voorzijde huis, 1<sup>e</sup> etage

Voorzijde huis.

Kleur indicatie oranje, geel, laat warmtelekken zien.

Bij de dak doorvoeren is dit normaal.

Als we kijken naar de dakgoot, kan dit wijzen op een opening tussen het dakbeschot en de vloer waar warmte door kan weglekken.

De raampartijen laten ook wat warmte verlies zien. Dit kan duiden op een slechte afstellingen van de ramen of rubbers die aan vervanging toe zijn.

Er is bij de ramen is enig warmteverlies zichtbaar. Dit kan duiden op een slechte afstellingen van de ramen of rubbers die aan vervanging toe zijn.

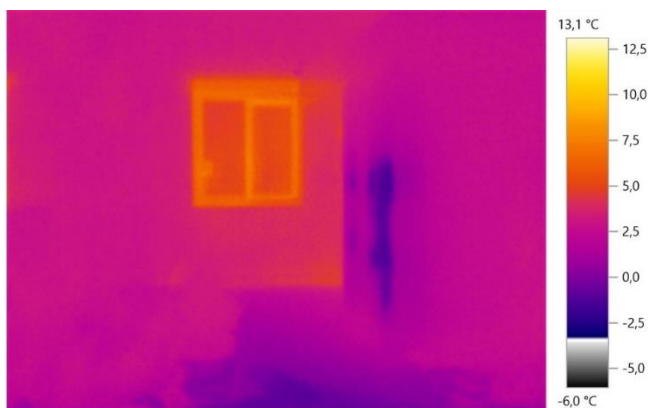
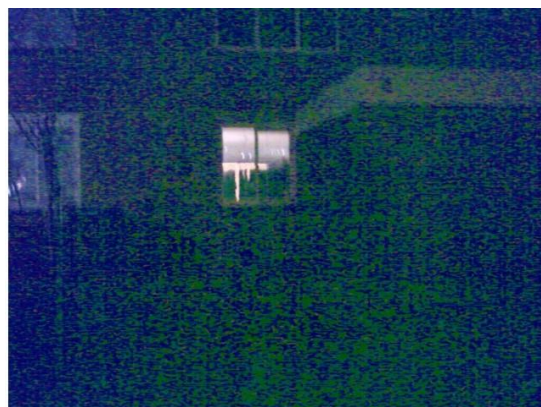
**Foto 2. voorzijde en entree.****Bestand** IR002057.BMT**Datum:** 27-12-2025**Lens type:** 42° x 30°**Serie nummer lens:****Tijd:** 22:19:08

Keukenraam buiten, voorzijde en entree.

Bij het keukenraam is wat warmte lekkage, vel oranje te zien.

Dit kan veroorzaakt worden door dat de rubbers aan vervanging toe zijn, of een de afdichting rond het kozijn niet meer goed afsluit.

Afdichting bij het kozijn inspecteren en zo nodig dicht kitten. De raamrubbers controleren en zo nodig vervangen.

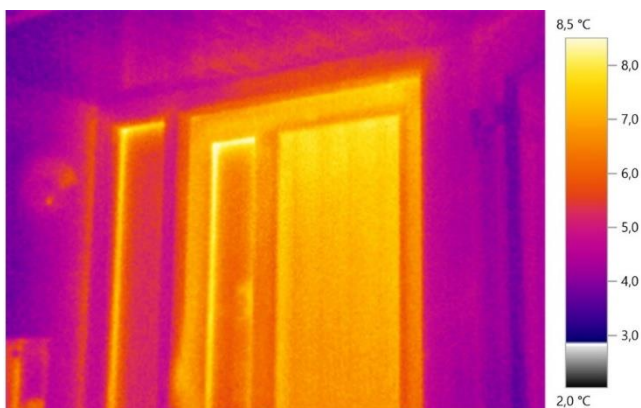
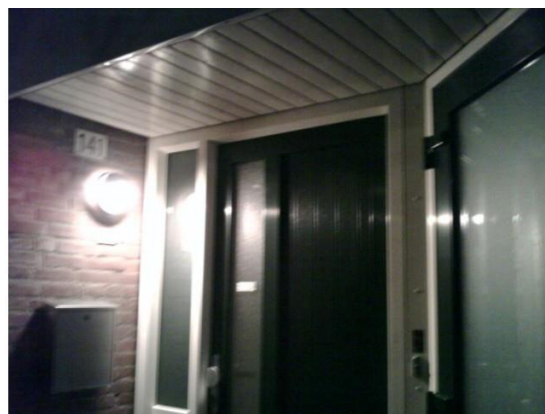
**Foto 3.****Bestand** IR002059.BMT**Datum:** 27-12-2025**Lens type:** 42° x 30°**Serie nummer lens:****Tijd:** 22:20:17

Entree buiten, voorzijde.

Bij de deurpartij is te zien dat er warmte weglekt.

Dit kan veroorzaakt worden dat de deur indien mogelijk beter moet worden afgesteld, of de rubbers aan vervanging toe zijn.

Bij de raampartijen in -en naast de deur, zijn vel gele streken zichtbaar. Zijn dit ook want lekken? Nee.

Dit komt door warmte reflectie van een metaalstrook in het dubbelglas.

De rubbers van de voordeur controleren en indien mogelijk vervangen. De afstelling van de voordeur laten controleren.

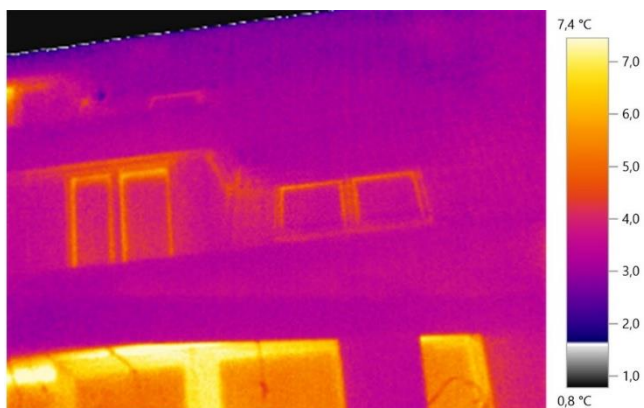
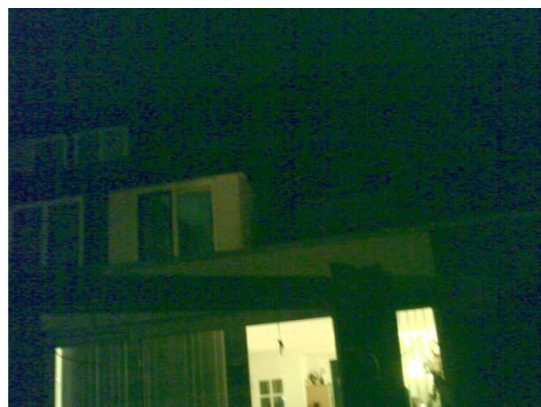
**Foto 4.** Achterkant tuinzijde dakkapel.

Achterkant tuinzijde dakkapel.

Bij de dakkapel ramen en bij de onderkant van het boeideel, is te zien dat er warmte weglekt.

Ook bij de kantelramen direct naast de dakkapel, is warmte verlies zichtbaar.

Bij het boeideel kan dit wijzen op een slechte afdichting.

Voor de ramen in -en naast de dakkapel, kan dit komen door een slechte afstelling of rubbers die aan vervanging toe zijn.

Bij de boei delen de afdichting controleren en indien nodig vervangen, dit geldt ook voor de rubbers van de ramen in de dakkapel.

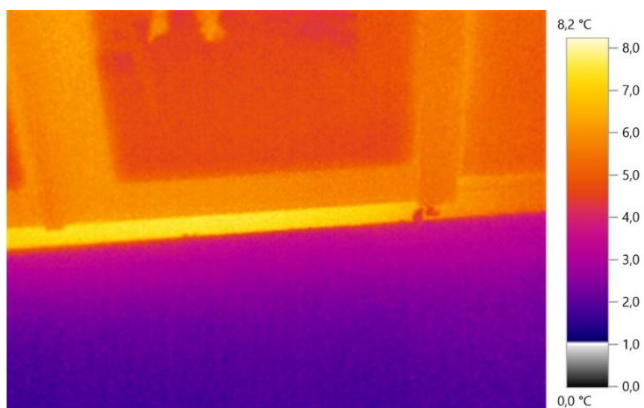
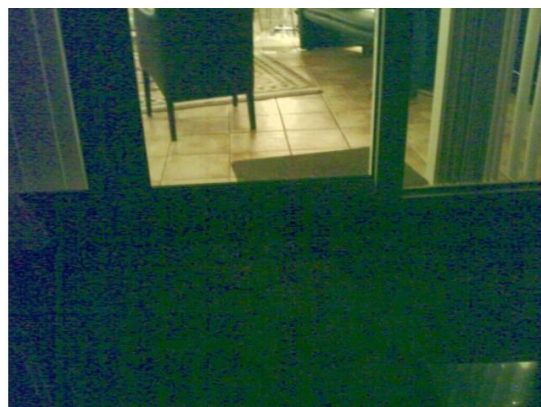
**Foto 5.** Tuinzijde woonkamer.

Bij de tuindeur onderaan het kozijn, is een duidelijke warmteverlies zichtbaar.

Bij de tuindeur is duidelijk warmtelekkage zichtbaar .Dit kan veroorzaakt worden door een warmte lekkage onder het kozijn door, of de deuren moeten nageteld worden zodat de deuren weer goed sluiten, of de rubbers op de deuren zijn aan vervanging toe.

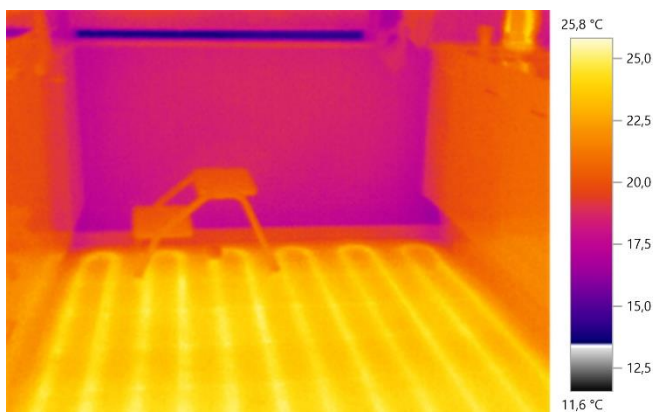
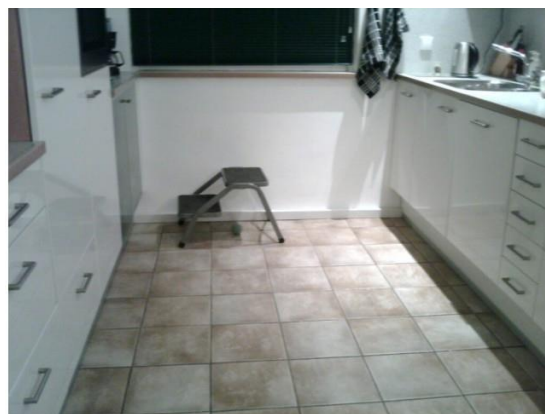
**Foto 6.** Keuken, voorzijde.

De vensterbank onder het raam, laat in het donkerblauw een koudebrug infiltratie zien.  
Tevens is goed te zien dat de vloerverwarming in de keuken aanstaat en zijn werk goed doet.

De donkerblauwe strook, laat een koude infiltratie zien. Dit kan duiden op een onjuist aangebrachte of aan vervanging toe zijnde isolatie tussen het kozijn en de buitenmuur. Zoals goed te zien is, wordt in de vloer de vloerverwarming zichtbaar.

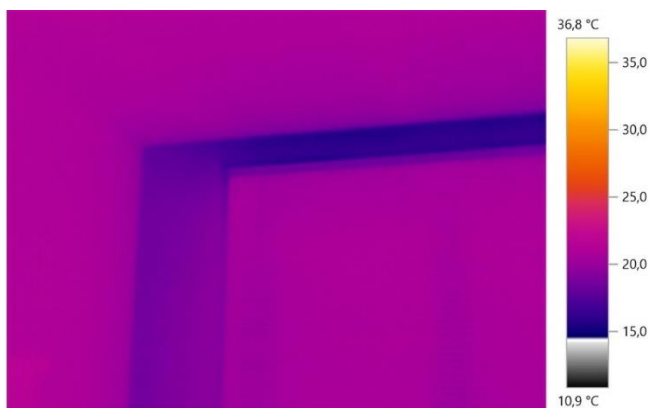
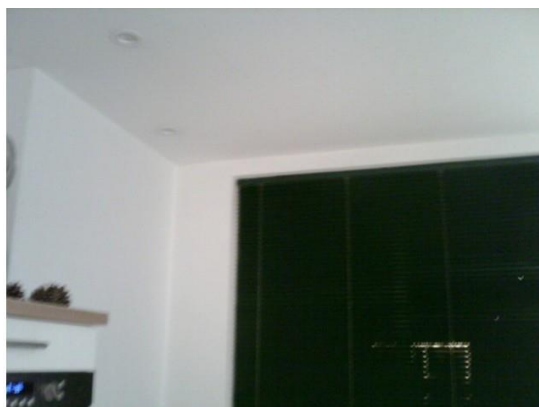
**Foto 7.** Keukenraam.**Bestand** IR002073.BMT**Datum:** 27-12-2025**Lens type:** 42° x 30°**Serie nummer lens:****Tijd:** 22:28:07

Bij het keukenraam in de linker bovenhoek, daar is een koude infiltratie zichtbaar.

Net als bij foto 6, laat deze foto een donkerblauwe strook, een koude infiltratie zien. Dit kan duiden op een onjuist aangebrachte of aan vervanging toe zijnde isolatie tussen het kozijn en de buitenmuur

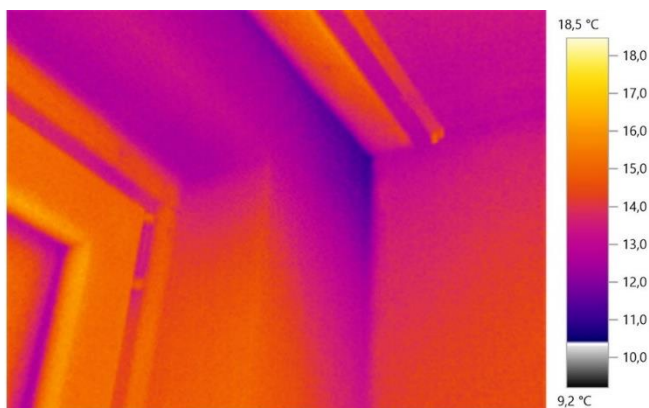
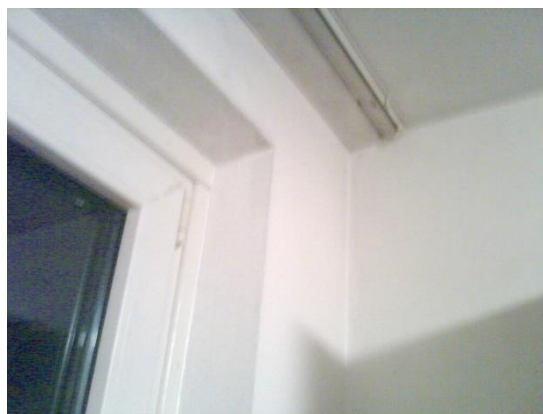
Foto 8. 1<sup>e</sup> etage.

Bouwmuur en plafond rechts bovenin, laat een koudebrug infiltratie zien.

Daar waar het kozijn van de berging op de muur aansluit, is een donkerblauwe strook te zien van een koude infiltratie.

Dit komt waarschijnlijk door een afdichting tussen de muur en het kozijn die niet goed werd aangebracht of aan vervanging toe is.

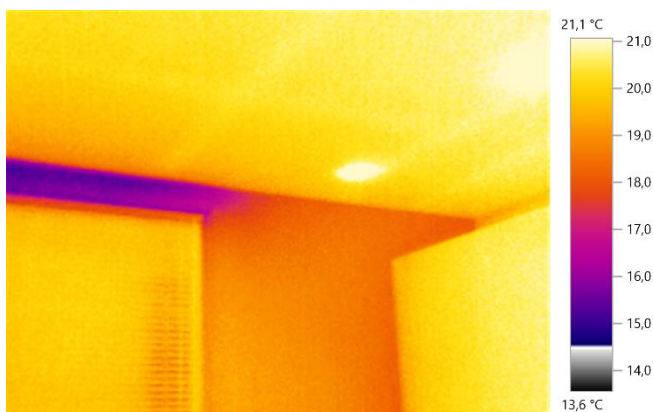
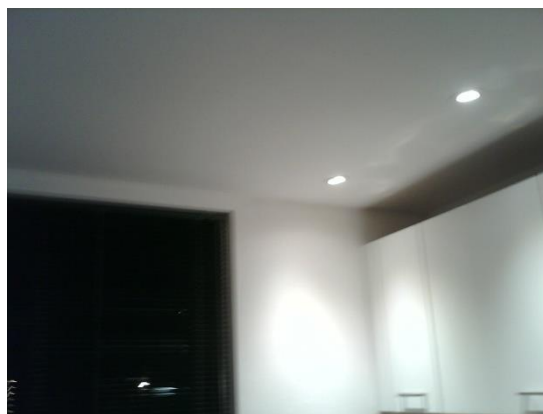
**Foto 9. Bovenkant keukenraam****Bestand** IR002077.BMT**Datum:** 27-12-2025**Lens type:** 42° x 30°**Serie nummer lens:****Tijd:** 22:29:37

Bovenkant van het keukenraam, is een koudebrug infiltratie te zien.

Ook hier is net als bij foto 8 de donkerblauwe strook te zien, waar een koude infiltratie te zien is. Dit kan wijzen op een onjuiste afdichting van het kozijn.
