## Infrarood opname adres te Amsterdam

| Meetlocatie : | Nummer 68 |
| Datum IR-opname: | 27-12-2025 |

### 3 Thermografische foto's van adres Mijndenhof 68

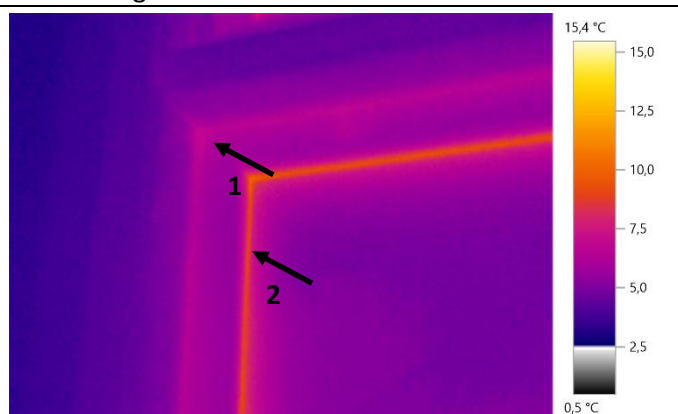
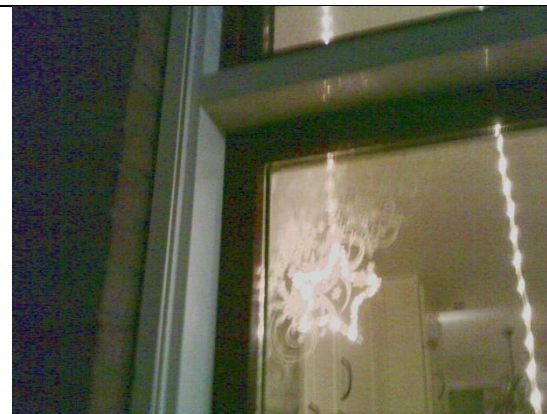
Foto A (IR001972)

**Foto Keukenraam van staal van binnen en kunststof van buiten straatzijde.**

Pijl 1: Bij het keukenraam is een licht warmtelek zichtbaar.

Pijl 2: Hier lijkt ook een warmtelek aanwezig. Maar hier is sprake van een reflectie van het metaal tussen het HR ++ glas.

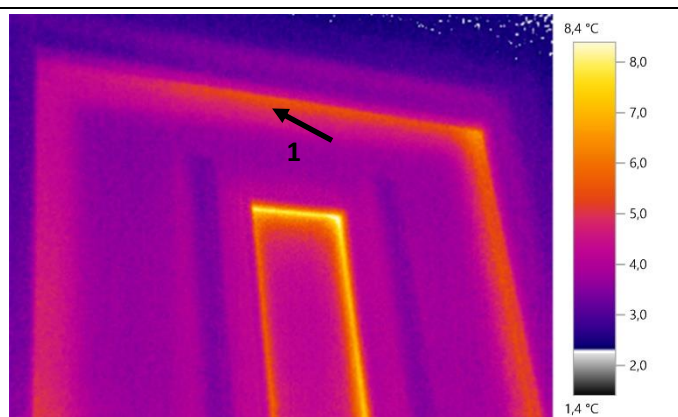
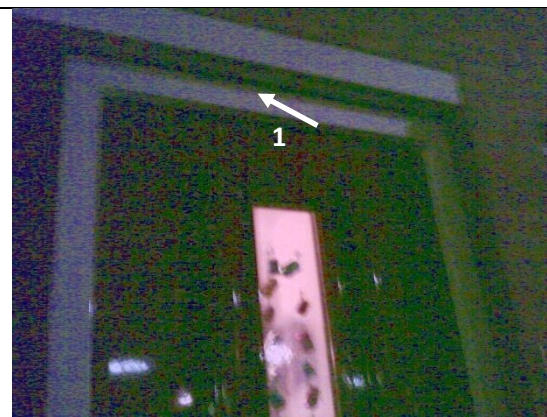
Foto A (IR1975)

**Foto voordeur buiten.**

Pijl 1: Bij de voordeur lekt warmte weg langs de deurrubbers.

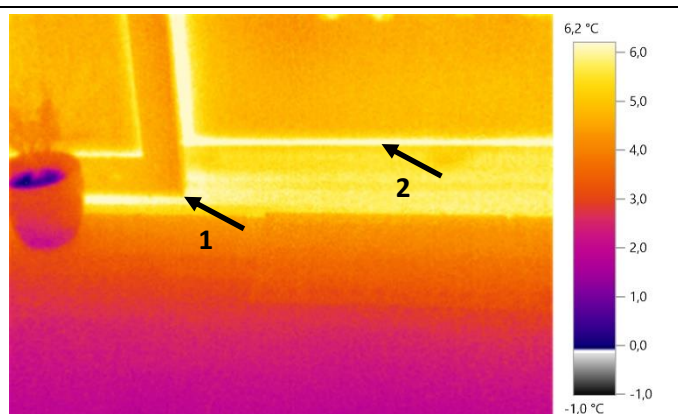
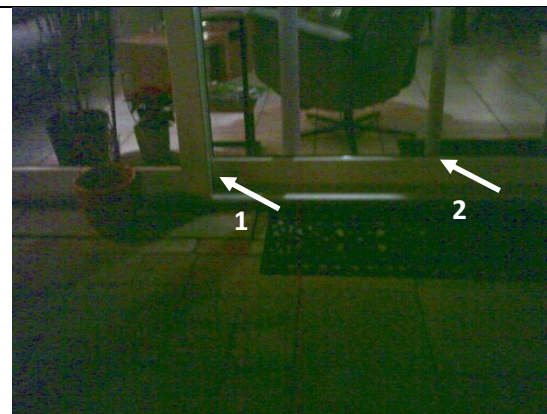
Foto A (IR00 2025)

### Foto schuifpui onder/midden tuinzijde.

Pijl 1 : Bij de achtergevel is aan de onderkant van de schuifpui is een warmtelek zichtbaar.

Pijl 2: Hier lijkt er ook een warmtelek aanwezig, maar hier is een reflectie die wordt veroorzaakt door de metalenstrip tussen het HR++ glas.

Bij de achtergevel is aan de onderkant van de schuifpui is een warmtelek zichtbaar. Advies is om de rubbers rondom het schuifgedeelte te laten controleren of deze aan vervanging toe zijn.

Voor het afstellen van de kiep/kantel ramen en de schuifpui is het advies, om een kozijnservice bedrijf in de arm te nemen om de afstellingen te laten controleren en/of rubbers te laten vervangen.

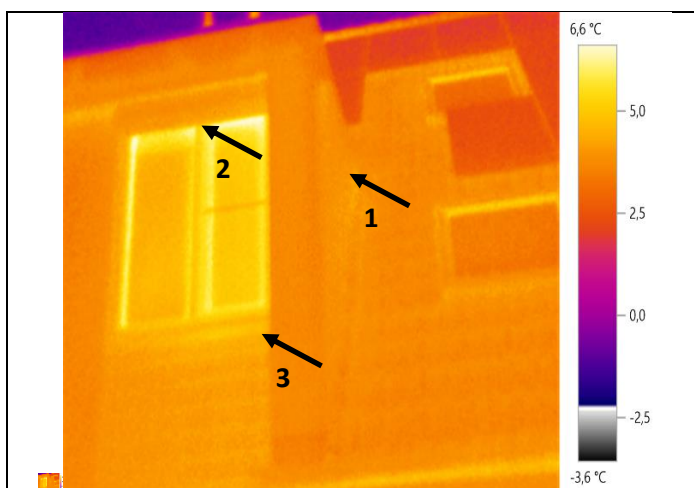
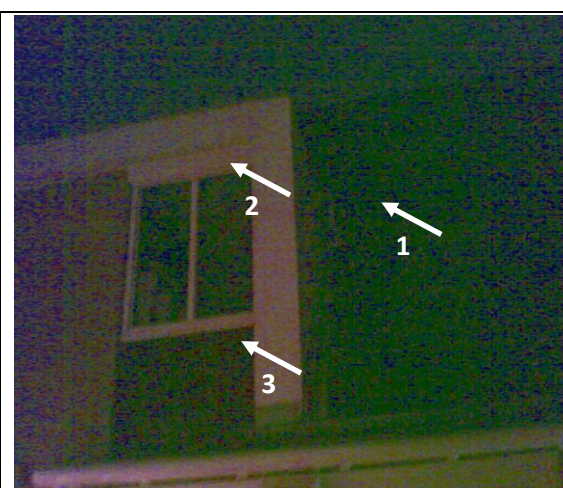
Foto A (IR001986)

### Foto dakkapel buiten.

Bij de dakkapel zijn enkele warmtelekken zichtbaar.

Pijl 1: Aansluiting dakkapel met het schuine dak.

Pijl 2: Onderkant boeideel laat dat zien.

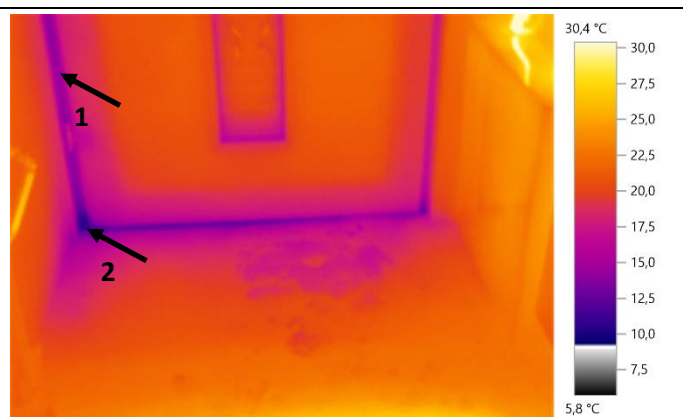
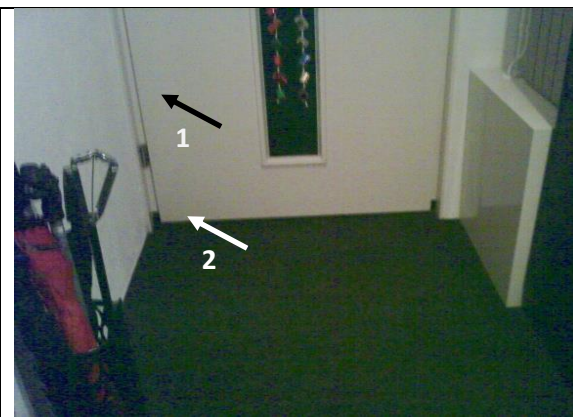
Foto A (IR002017)

### Voordeur binnenkant.

Foto 1: Het kozijn waar de voordeur in is geplaatst, laat een infiltratie zien van koude lucht.

Foto 2: Bij de dorpel onderaan de voordeur is met name in de linker onderhoek een grotere koude infiltratie te zien.

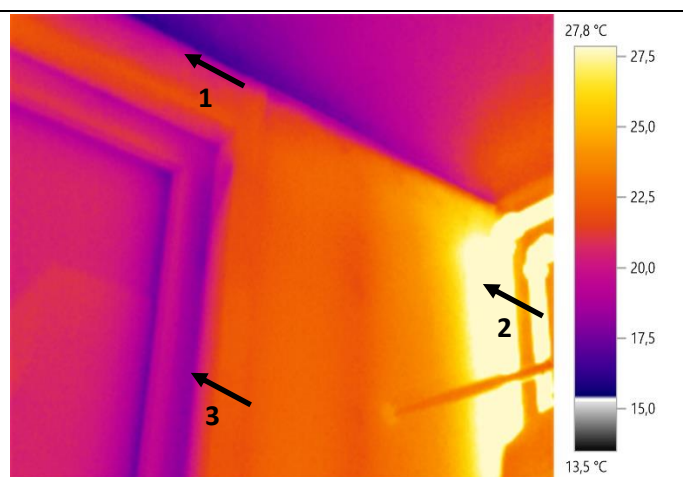
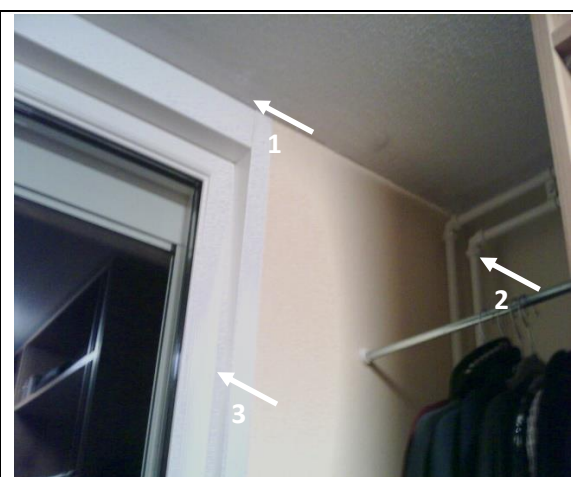
Foto A (IR002027)

### Kleine kamer 1<sup>e</sup> etage dakkapel binnen.

Pijl 1: Bij het plafond / wand, is een koudebrug zichtbaar.

Pijl 2: Hier is de stralingswarmte van de CV leidingen goed te zien.

Pijl 3 Dit lijkt op een koude lek, maar het is een koude reflectie van de metalen strip dat bevindt tussen het HR++ glas .

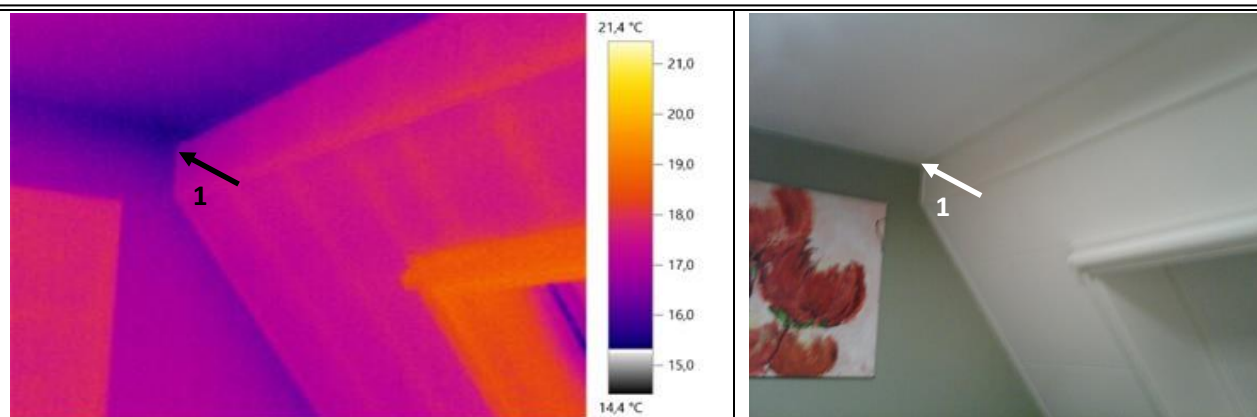
Foto A (IR002036)

### Slaapkamer 1<sup>e</sup> etage.

Pijl 1: De hoek aansluiting van de zoldervloer/plafond, de enkelvoudige burenmuur (zonder spouw) en het schuine dakbeschot, is koude infiltratie zichtbaar. Maar mogelijk

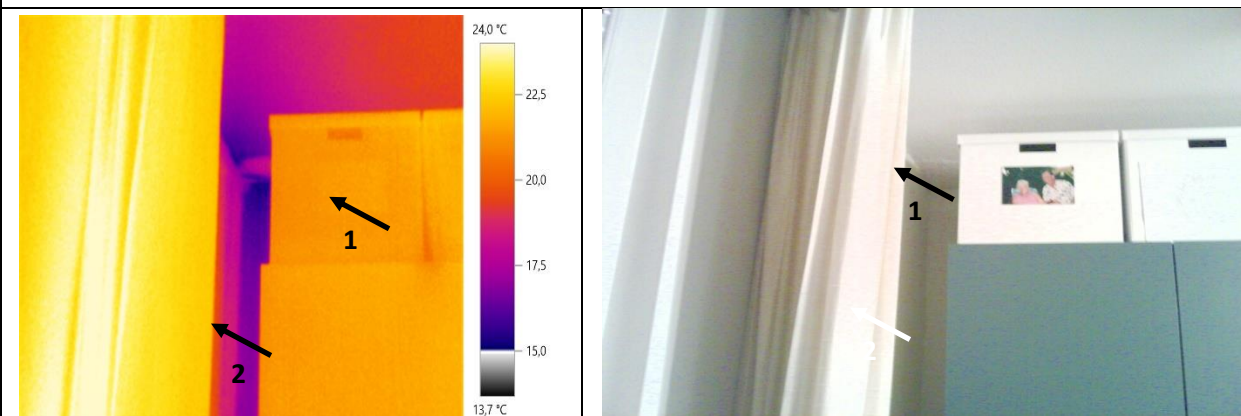
Foto A (IR002041)

### Waskamer, straatkant 1<sup>e</sup> etage.

Pijl 1: In de hoek die gevormd wordt met de buitenmuur, de burenmuur en het plafond, laten een een koude brug of koude-infiltratie zien.

Pijl 2: warmte afgegeven door de radiator, word opgevangen door het gordijn dat voor deels voor de radiator hangt.

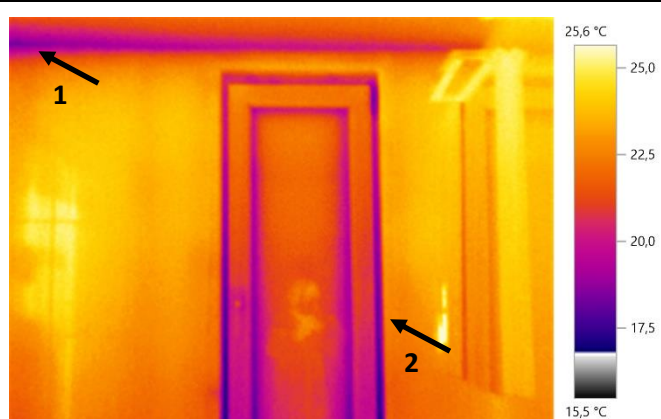
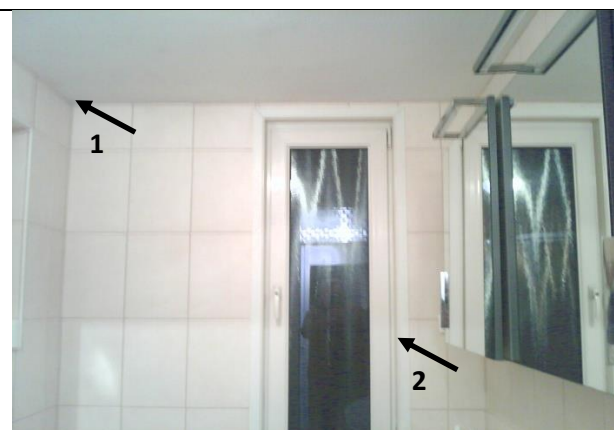
Foto A (IR002044)

### Badkamer, 1<sup>e</sup> etage straatkant.

Pijl 1: Op de overgang van de wand naar het plafond, is een koude infiltratie te zien.

Pijl 2: De koude infiltratie is ook te zien rondom het kiepkantelraam. Bij het plaatsen van het kiep/kantelraam is retriband gebruikt als afdichting rondom het kozijn.

Bij de voorgevel is een egaal beeld zichtbaar op de IR-foto. Dat duidt erop dat er geen warmtelekken zichtbaar zijn. Echter de IR-foto is gemaakt vanaf straatniveau gericht naar boven, waardoor de straling vanuit de hemel, de omliggende gebouwen en de reflectie van de ramen een verstorend effect heeft op de IR-foto en niet alle warmtelekken goed zichtbaar zijn. Bij de erker zijn wel warmtelekken zichtbaar. Op de hoek het dak van de erker (pijl 1) en de aanhechting van de erker op de gevel (pijl 2).

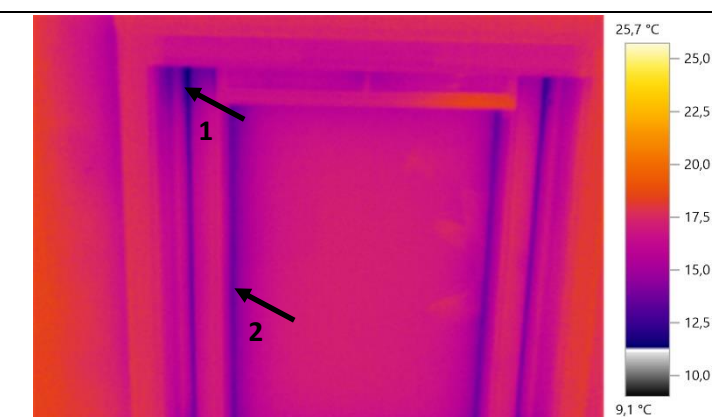
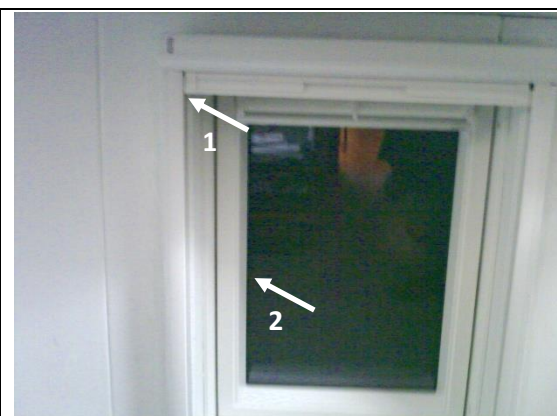
Foto A (IR002046)

### Zolder, 2<sup>e</sup> etage straatkant.

Pijl 1: In de linker bovenhoek van het kozijn Velux dakraam, is een koude infiltratie zichtbaar.

Pijl 2: Bij het raam lijkt er ook een koude infiltratie te zijn, maar hier is sprake van een koude reflectie van de metalenstrip tussen het HR++ glas.

Controleer de afstelling van het raam en de dak isolatie.
